Långforsen, uppförande av fångdamm våren 2010, teknisk beskrivning

Teknisk beskrivning av utförda åtgärder

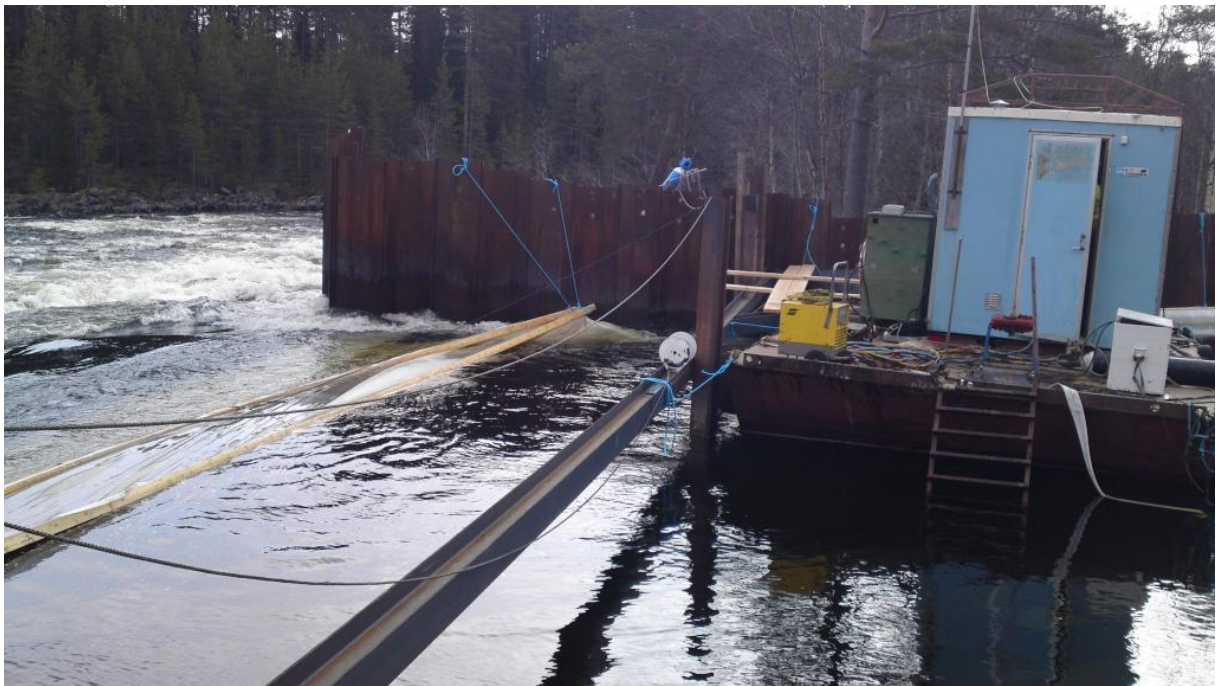
Bild 1 Påbörjad spontning vid vänster anslutning.

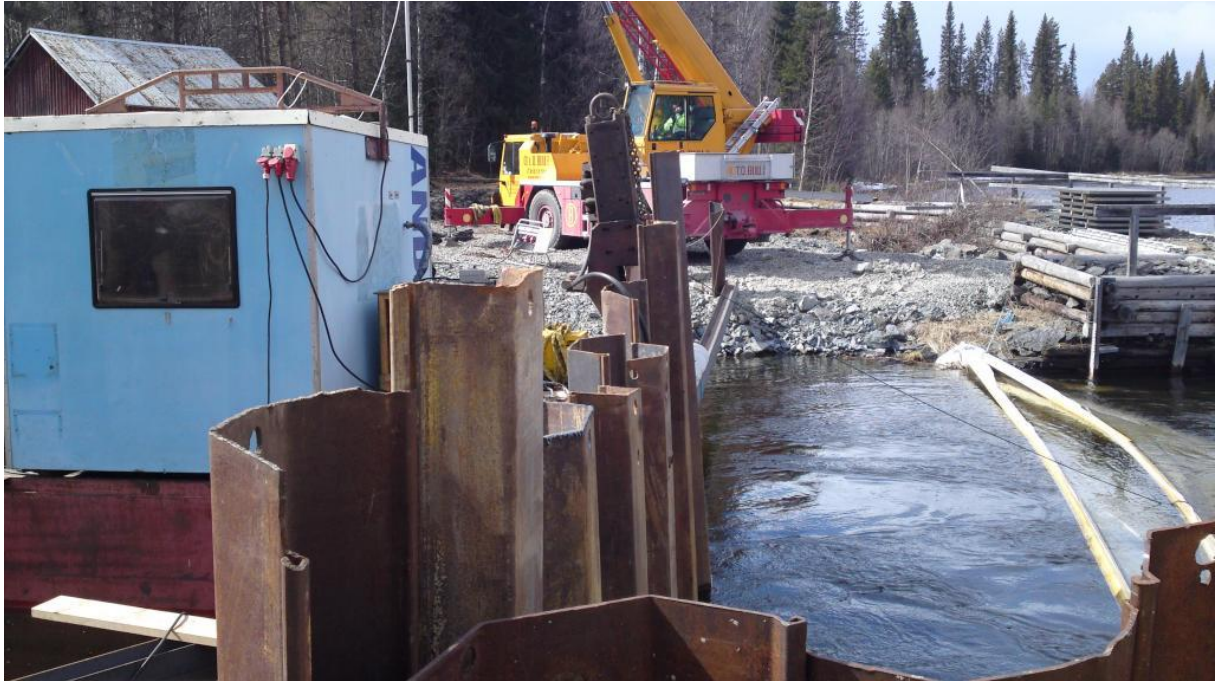
Bild 2 Spontning

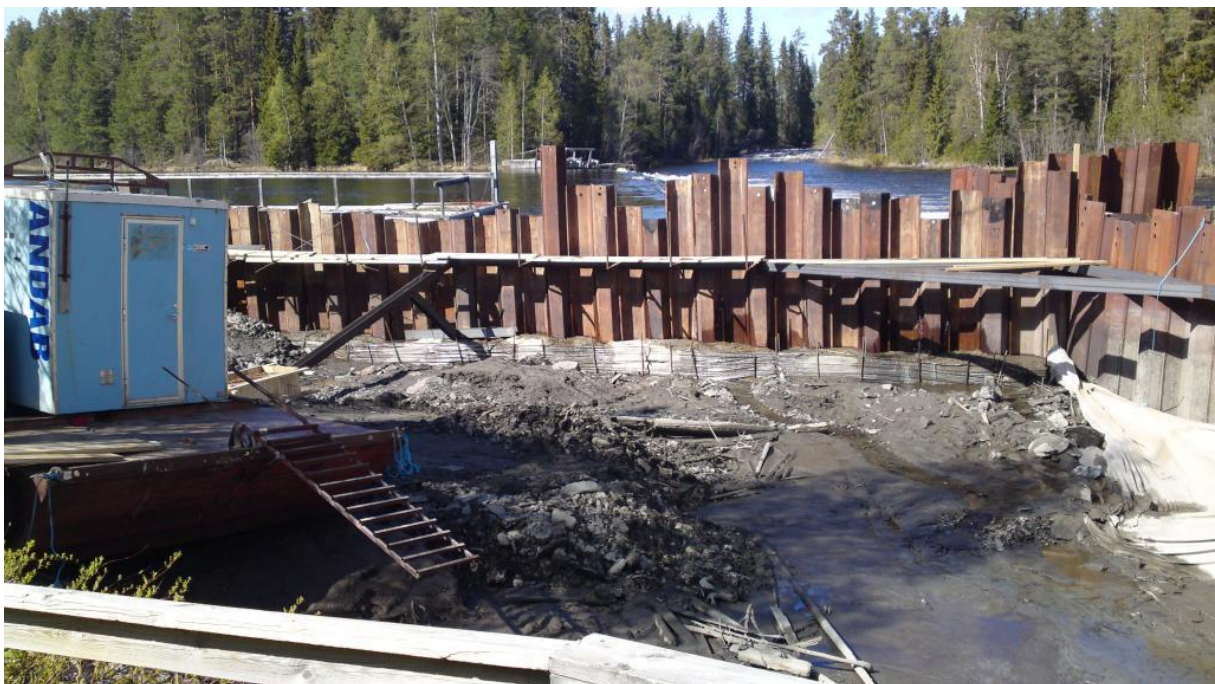
Bild 3 Uppförd fångdamm. Intag torrlagt

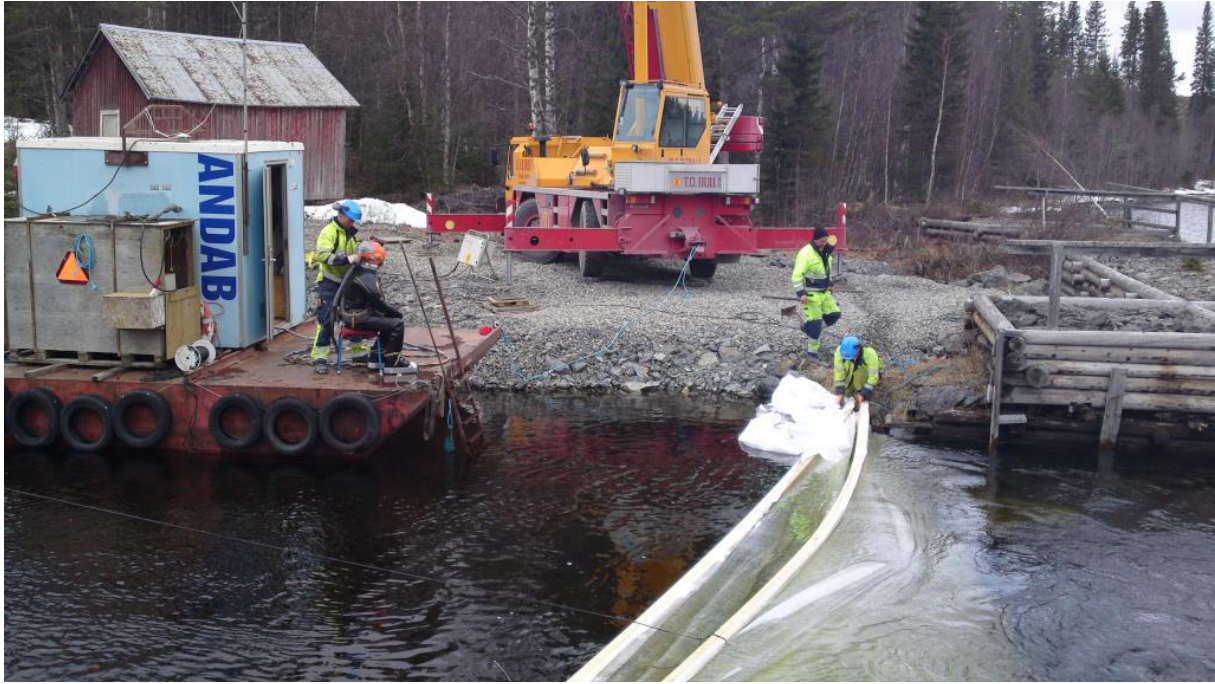
Bild 4 Textildukarna monteras

Dubbel textilduk användes för att omhänderta eventuell grumling. Dukarna monterades uppströms läge för fångdamm och längs vänster intagsdel. Dukarna fästes i botten och hängdes även i vikter. De dubbla textildukarna besiktigades och godkändes av Jämtkraft innan arbete påbörjades.
