## JÄMTKRAFT AB, SAMRÅD GÄLLANDE AVVECKLING AV LÅNGFORS KRAFTVERK I KROKOMS KOMMUN

### Tillstånd enligt 11 kap miljöbalken för utrivning av vattenanläggning.

Långfors kraftverk byggdes 1918. Anläggningen har inte producerat el sedan 2010. Jämtkraft har beslutat att avveckla kraftverket med dess tillhörande anläggningsdelar.

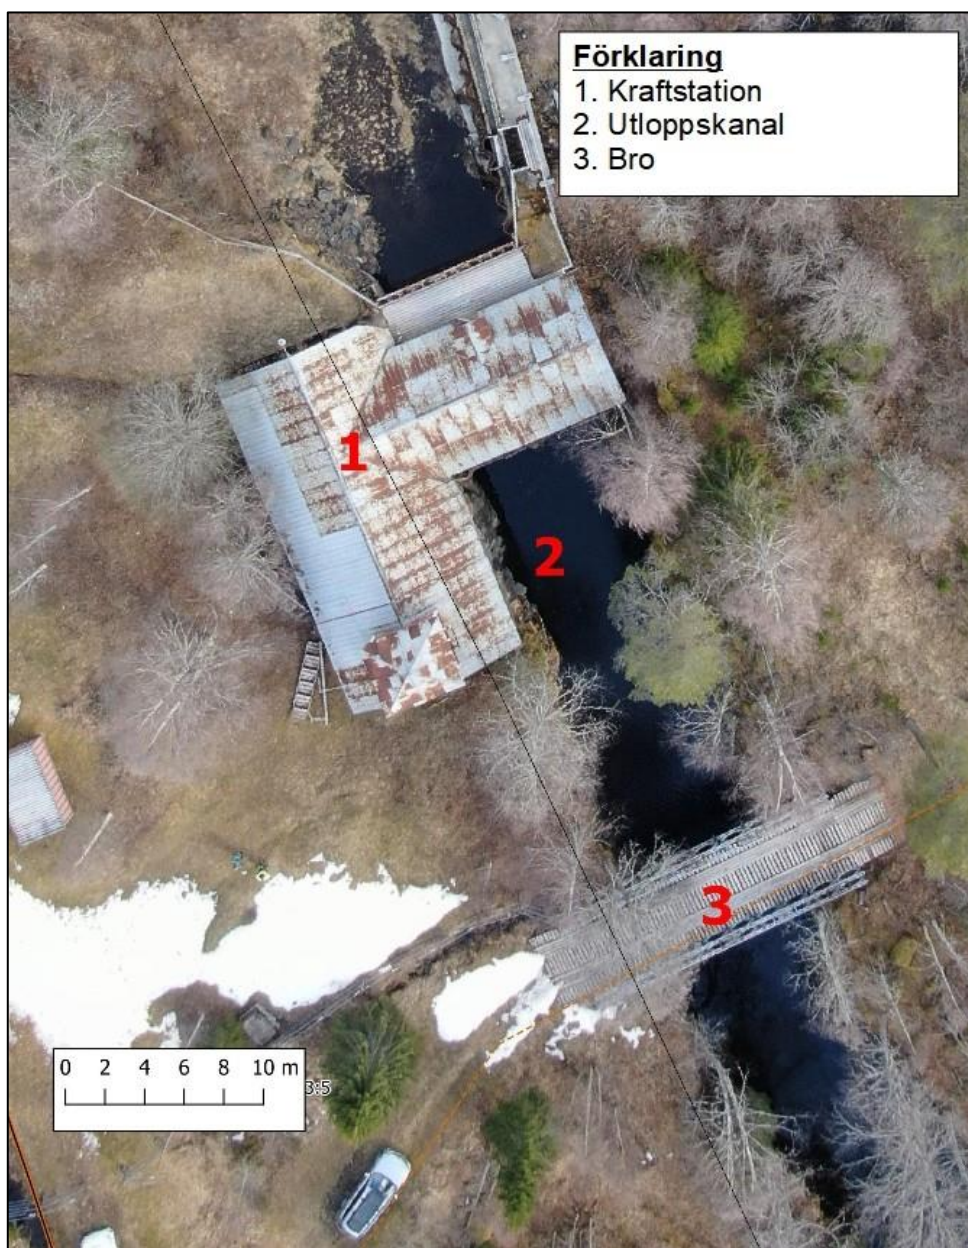
Figur 7. Flygfotot visar kraftstationen, utloppskanalen och en bro över kanalen.

Kraftstationen består av två sammanbyggda delar, maskinsal och intagshus. I maskinsalen finns 2 generatorer samt el- och kontrollutrustning, i intagshuset finns de två turbinerna. Då vattnet passerat genom kraftstationen följer det en cirka 150 m lång rak utloppskanal som mynnar ut i Lången. Utloppskanalen är cirka 9 meter bred och är med hänsyn till bergytans variation nedsprängd 1-4 meter. Se figur 7 nedan.

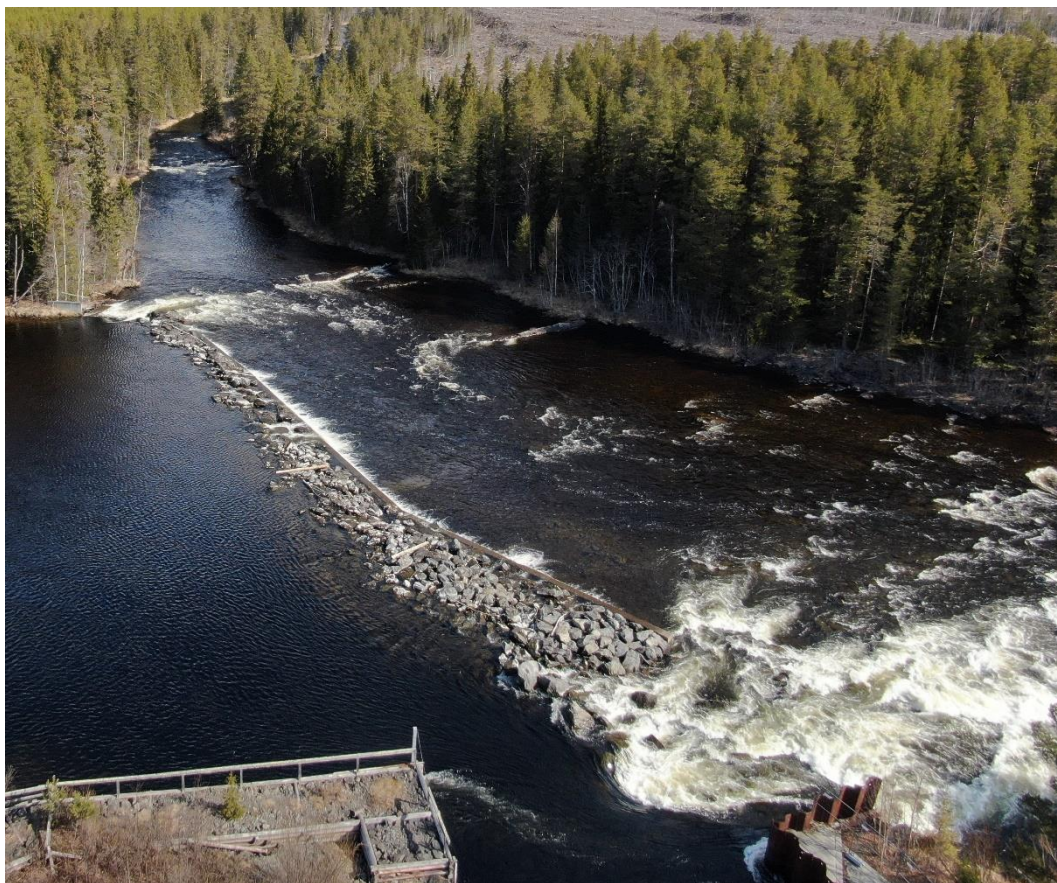
*Figur 9. Bilden visar överfallsdammen. Till höger Lången, uppåt i bild syns Gysån. Rivningen är tänkt att börja från vänster sida (högst upp i bilden) Överfallsdammen rivs successivt mot höger sida. Rivningsmaterialet återanvänds vid intagskanalen som fyllnadsmassor och erosionsskydd. Utläggning av natursten från konstruktionen kommer att ske i vattendraget för att skapa en så naturlig forssträcka som möjligt.*

Delar av befintliga naturstenar och block lämnas kvar för att återskapa en så ursprunglig forssträcka som möjligt. En gammal fisktrappa i trä på vänstra sidan kommer också att rivas då den inte har någon funktion. Se figur 9.

Rivningsarbetet av dammen kommer att anpassas till vattenföringen i Lången. Rivningen av dammen bedöms kunna genomföras under cirka 2 till 3 månader. Maskinerna står på överfallsdammen medan den successivt rivs.

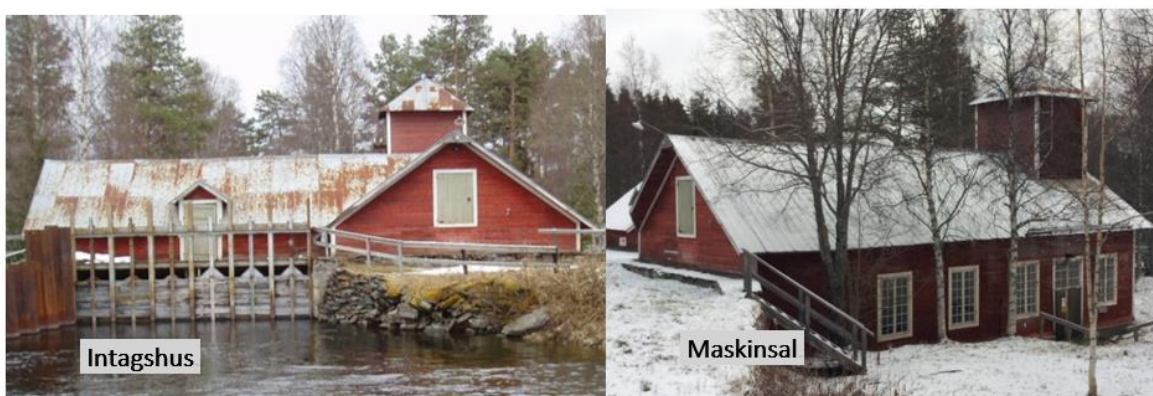
Figur 11. Fotona visar intagshuset och maskinsalen som kommer att rivas.

Kraftstationen med maskinell utrustning och övriga inventarier kommer att rivas i torrhet. Rivningen av kraftstationen kommer att föregås av en inventering av miljöfarliga byggnadsmaterial för att säkerställa att samtliga delar omhändertas på rätt sätt.

Maskinell utrustning kommer i möjligaste mån att återanvändas i den mån intressenter finns. Övrigt rivningsmaterial kommer att hanteras så att det i möjligaste mån kan återvinnas. Föroreningsfri betong från byggnaderna kommer att återanvändas som fyllnadsmassor. Armeringen lämnas i betongen. Fyllnadsmassor av betong kommer att täckas av naturliga fyllnadsmassor. Restfraktioner kommer att lämnas till godkänd mottagare för deponering eller förbränning. Se figur 11 och 12 för fotografier.

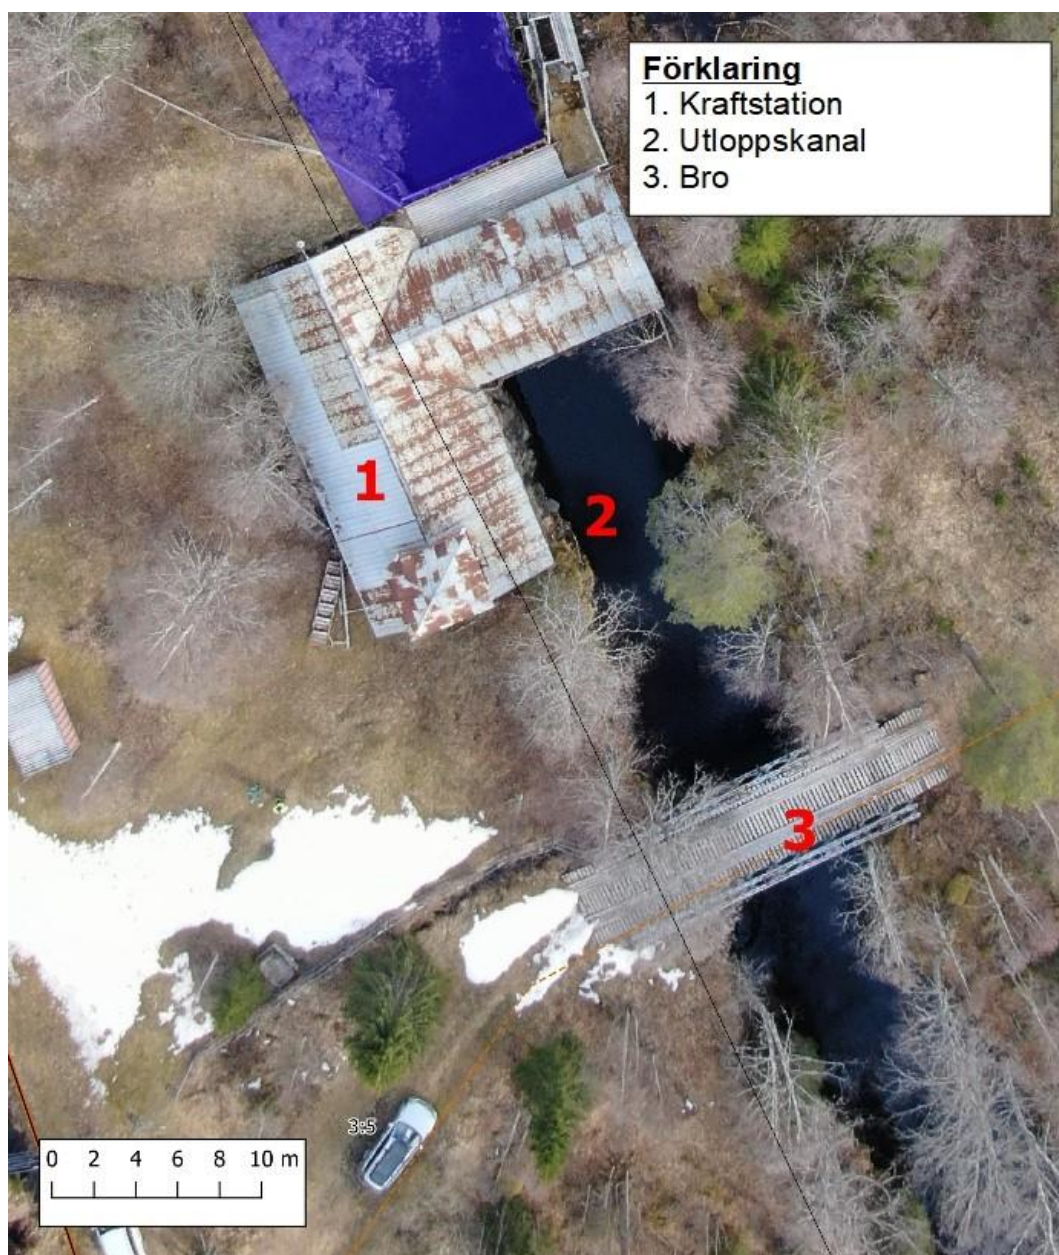
Figur 12. Fotona visar kraftstationen, utloppskanalen och den nedanför liggande bron.

Utloppskanalen som mynnar ut i Lången behålls i sitt nuvarande skick förutom i direkt anslutning till kraftstationen där den återfylls med betong, morän och berg. Massorna ges en släntlutning på 1:2 mot den nedanför kvarvarande sträckan av utloppskanalen. Runt utloppskanalen kommer inget staket att sättas upp. Kanalen har inte haft någon skyddsstängsling under de drygt 100 år då kraftverket funnits.

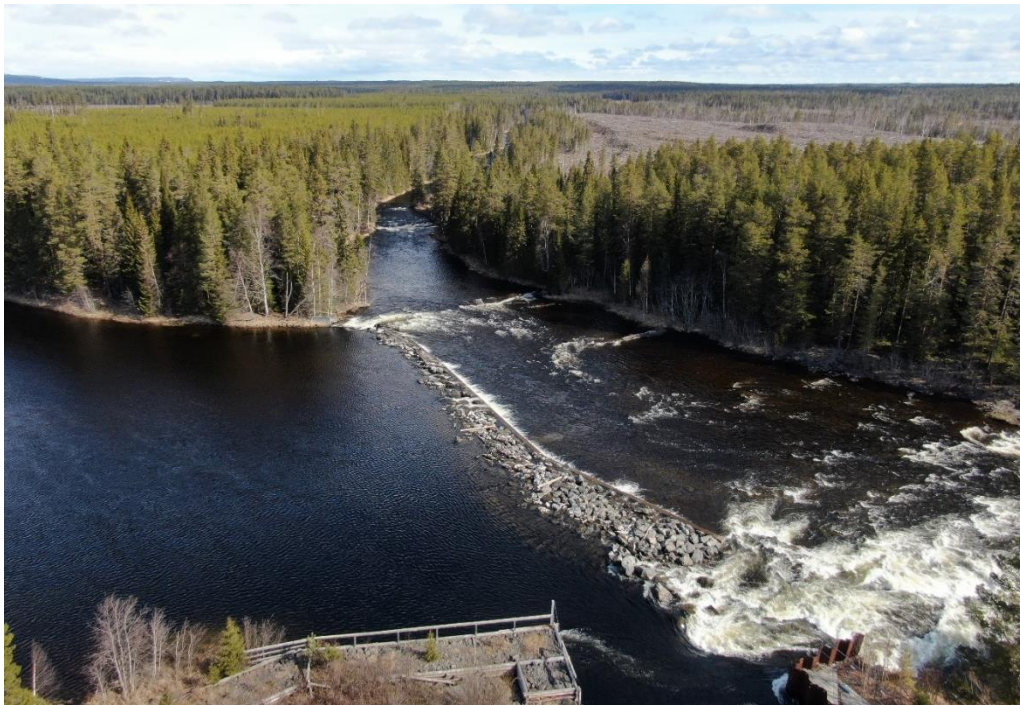
*Figur 6. Flygfotot visar överfallsdammen som har till funktion att hålla vattenytan höjd och därmed skapa goda förutsättningar för vattenavledning till kraftverkets intagskanal. Det finns två raserade partier i den vänstra och högra delen av överfallsdammen, Längst ned i bilden syns en stenkista som är en flottningsrest.*

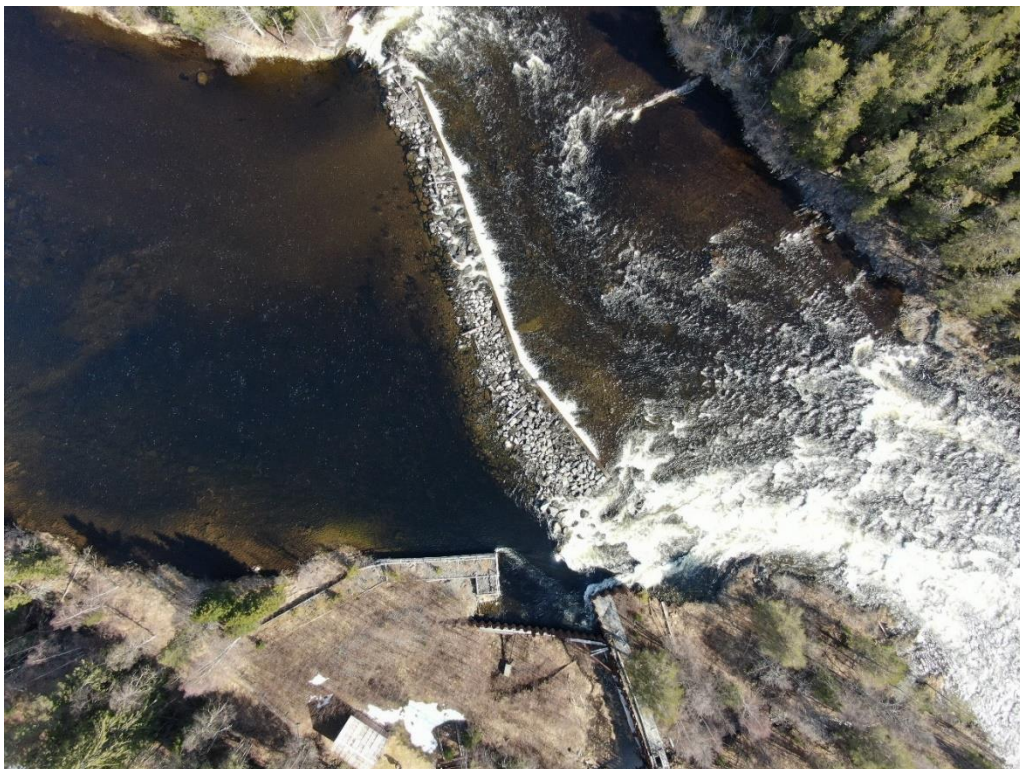
*Figur 7. Flygfotot visar överfallsdammen med intagskanalen längst ned i bilden.*

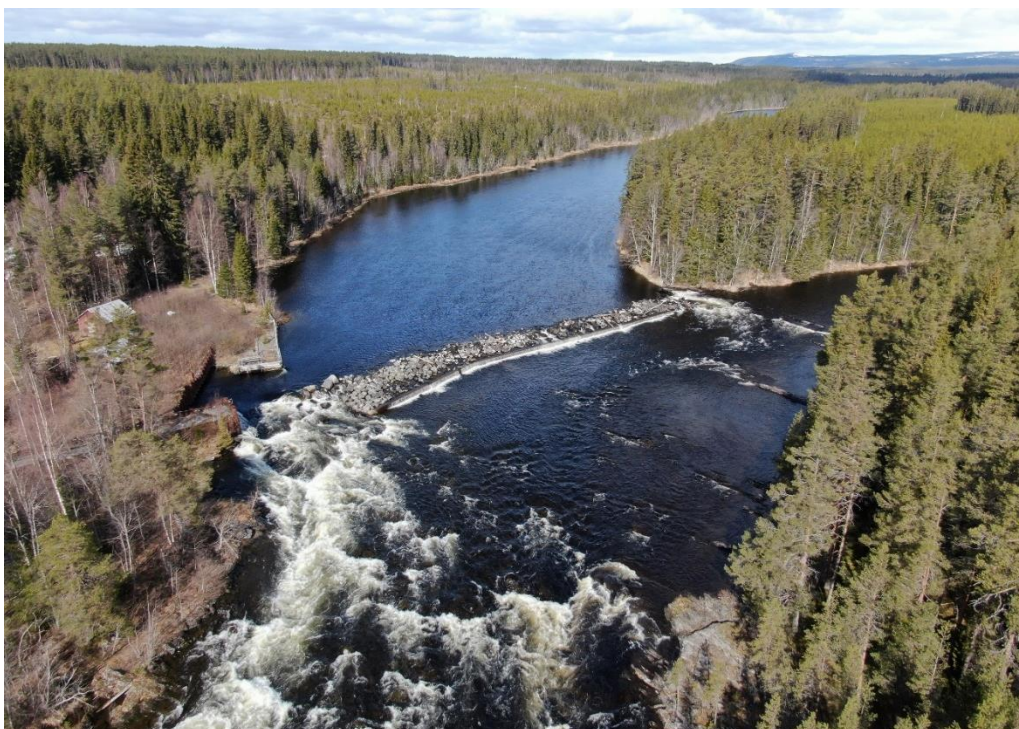
*Figur 8. Flygfotot visar överfallsdammen från nedströmssidan.*

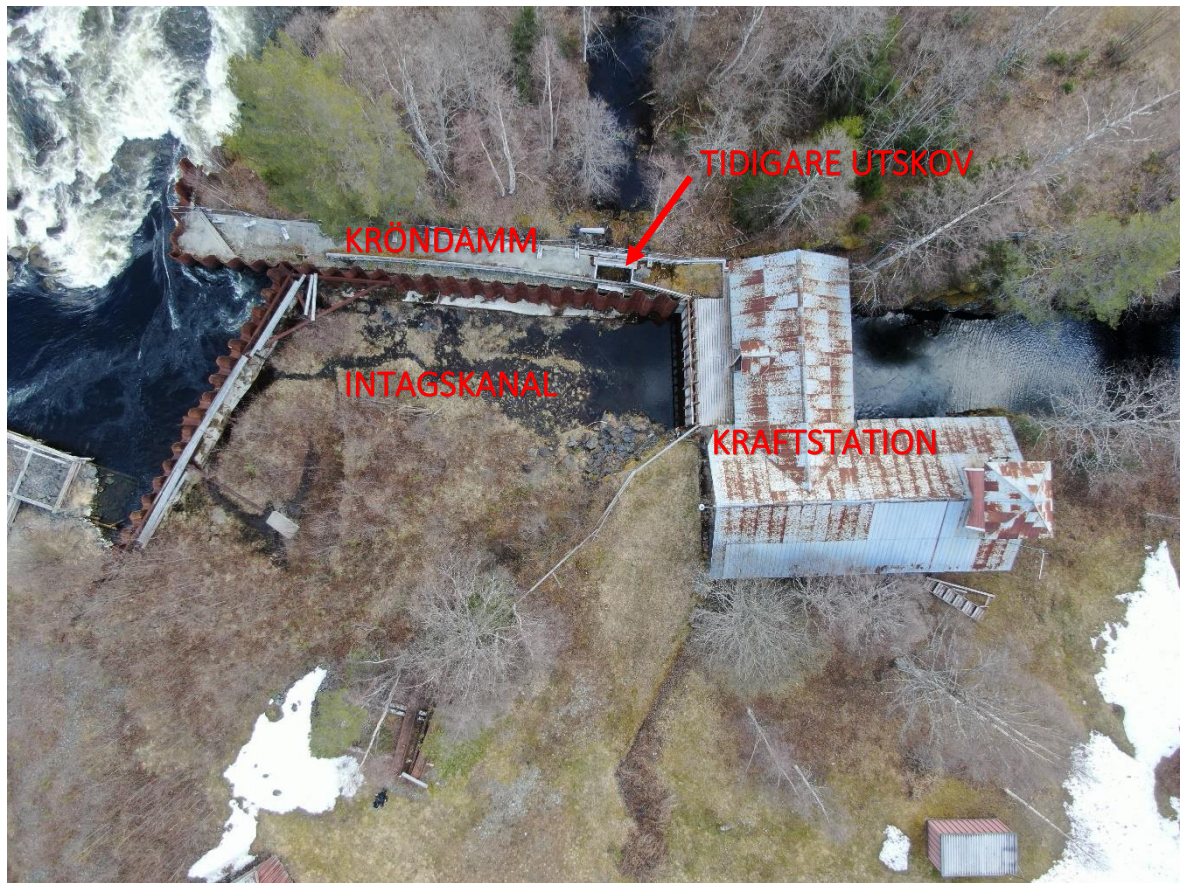
Figur 10. Fotot visar de olika delar av kraftverket. Den torrlagda intagskanalen är synlig mitt i bilden. Mellan intagskanalen och Lången sitter en larsenspont. Kröndammen är förstärkt med en larsenspont mot intagskanalen.

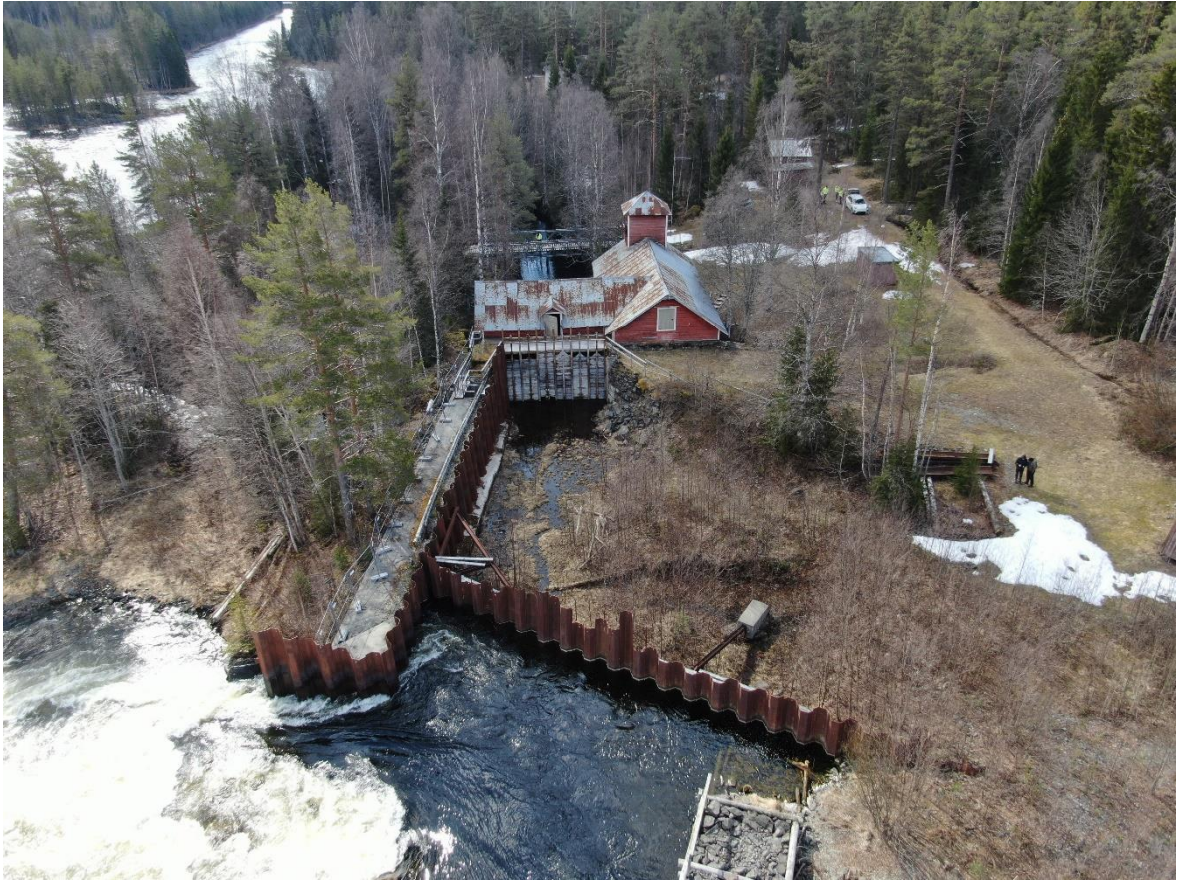
Figur 11. Fotot visar intagskanalen och kröndammen med dess larsenspont. I slutet av intagskanalen finns kraftstationen med dess intagsluckor.

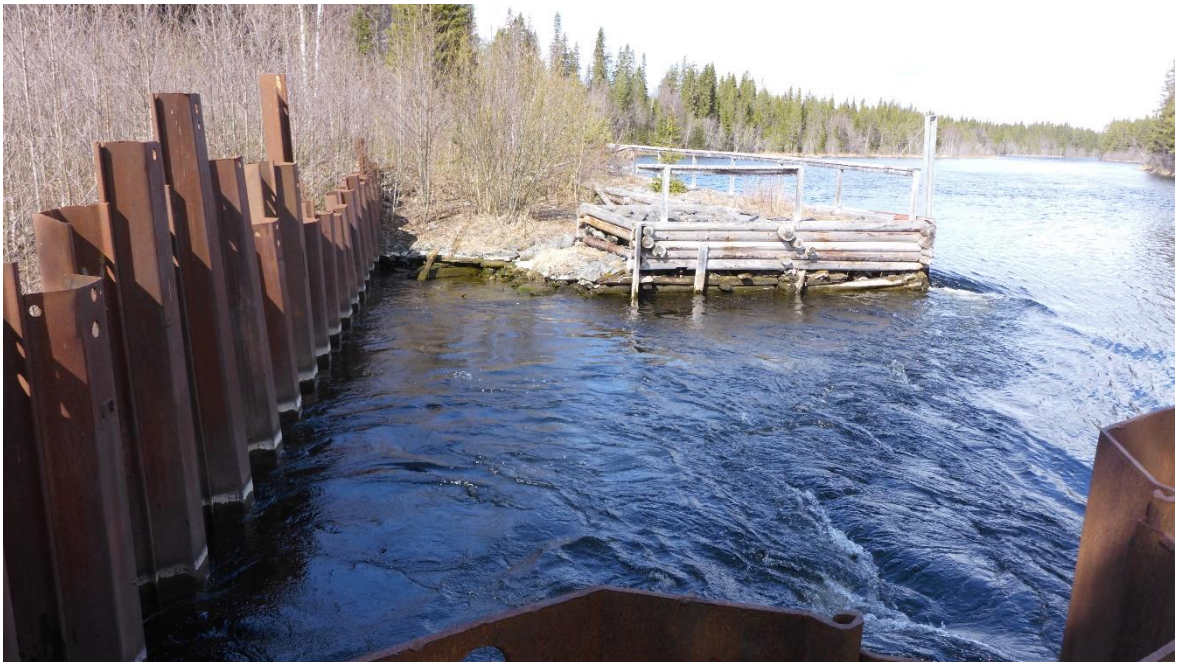
Figur 12. Fotot är taget från kröndammen och visar till vänster den larsenspont som dämmer intagskanalen. I mitten syns en stenkista från timmerflotningen på Långan.

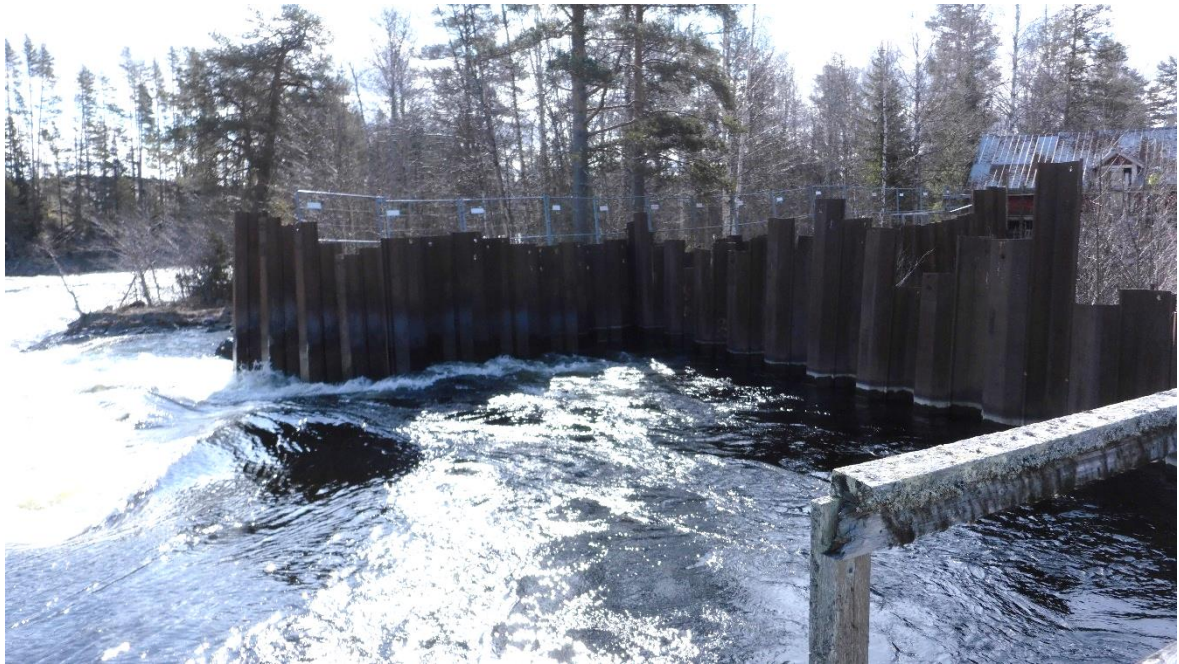
*Figur 13. Fotot är taget från stenkistan och visar larsensponten, där den vänstra halvan är en förstärkning av kröndammen och den högra fungerar som dämme av intagskanalen.*

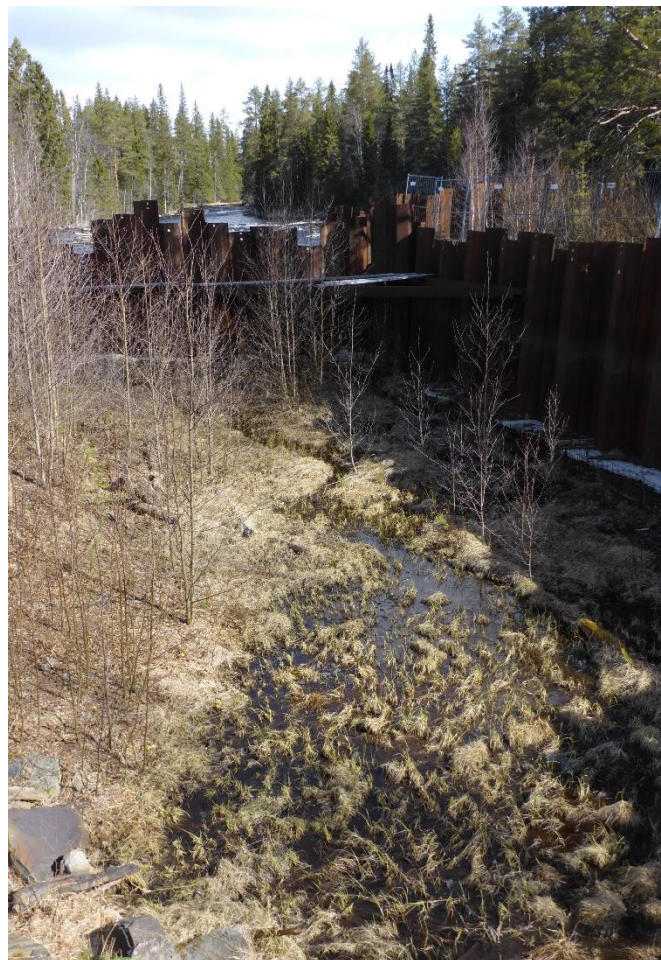
*Figur 14. Fotot är taget från kraftstationen och visar intagskanalen i riktning mot larsensponten och Långan.*

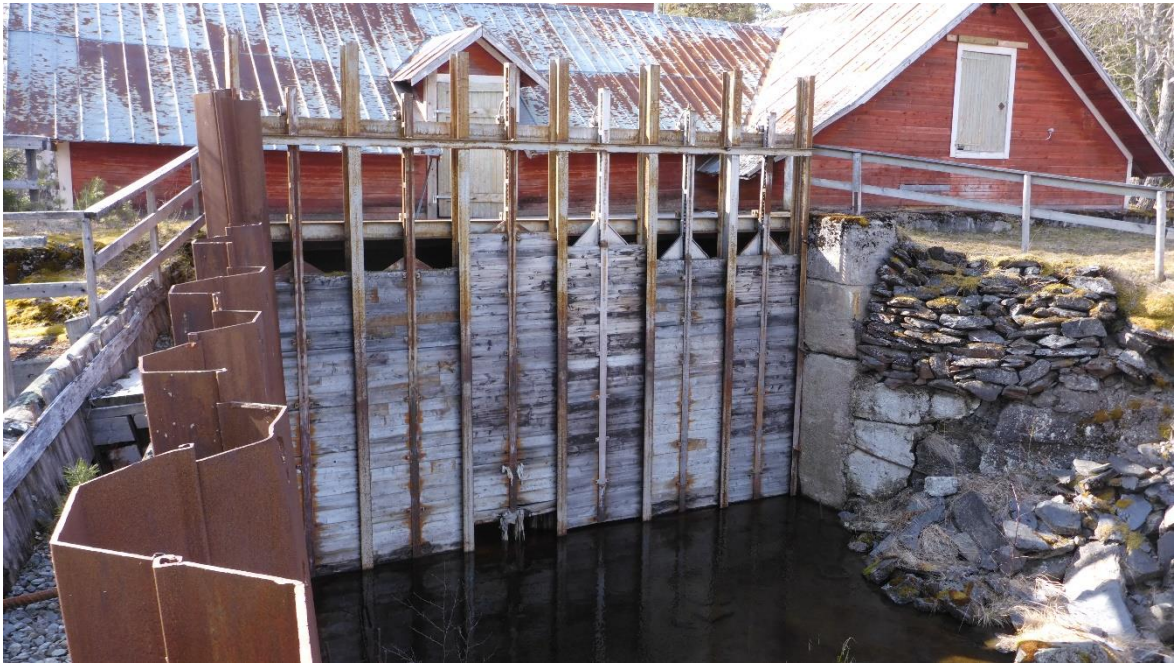
*Figur 15. Fotot visar intagsluckorna. Foto från kröndammen.*

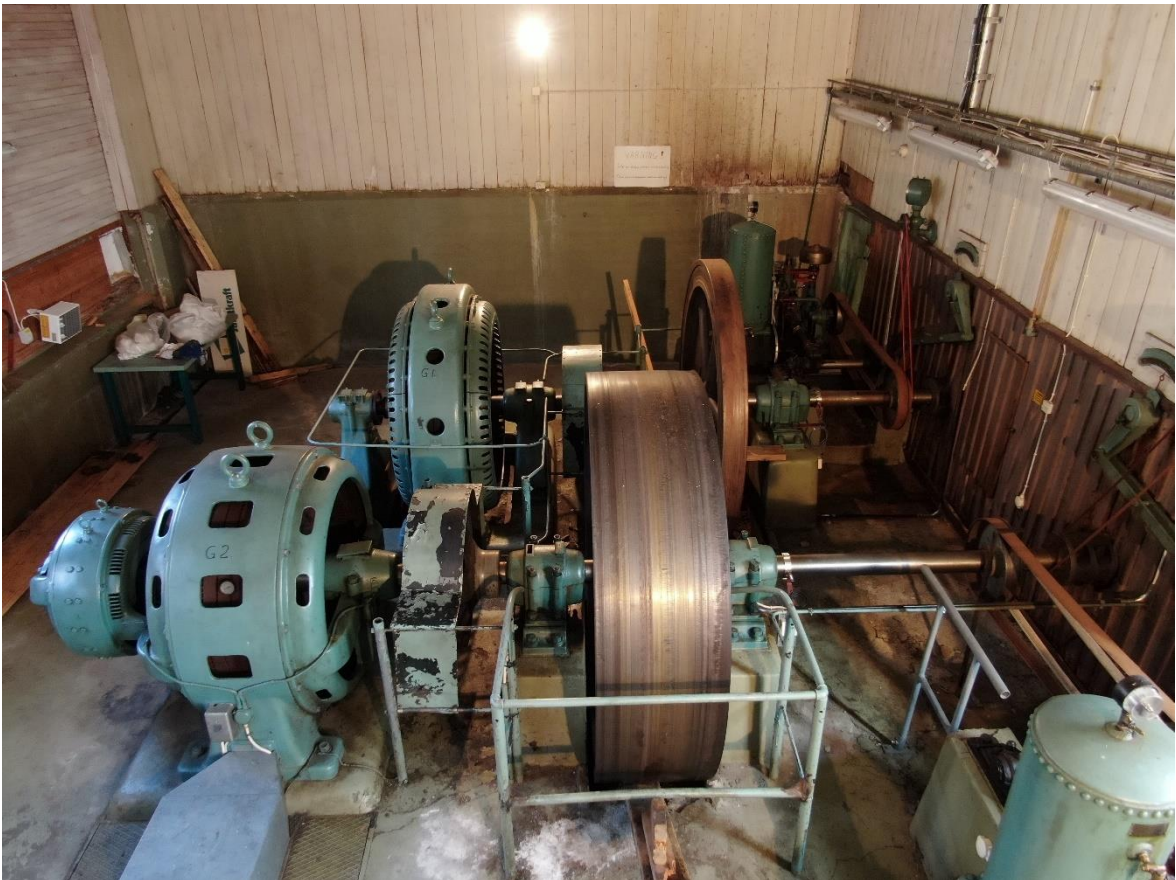
*Figur 16. Interiört foto från kraftstationen som visar de båda generatorerna.*

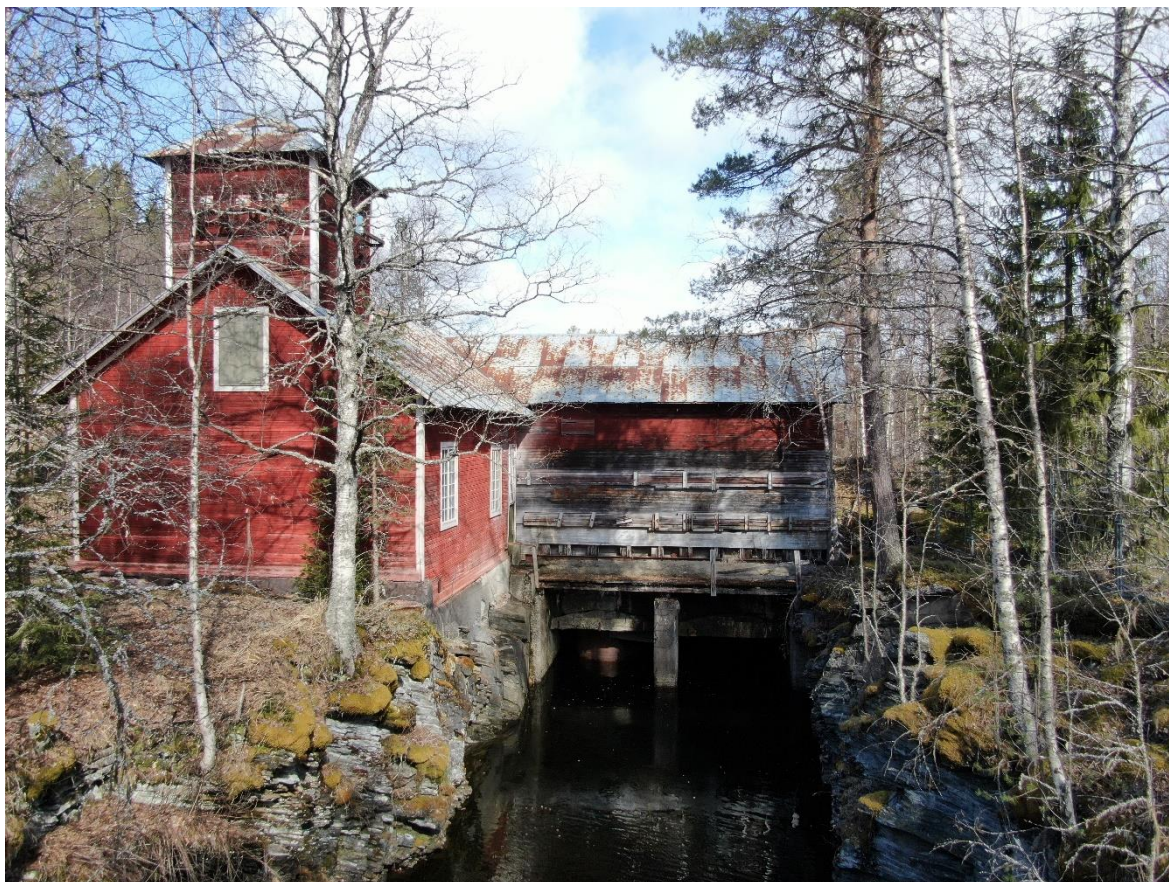
*Figur 17. Fotot visar utloppet från kraftstationen till utloppskanalen.*

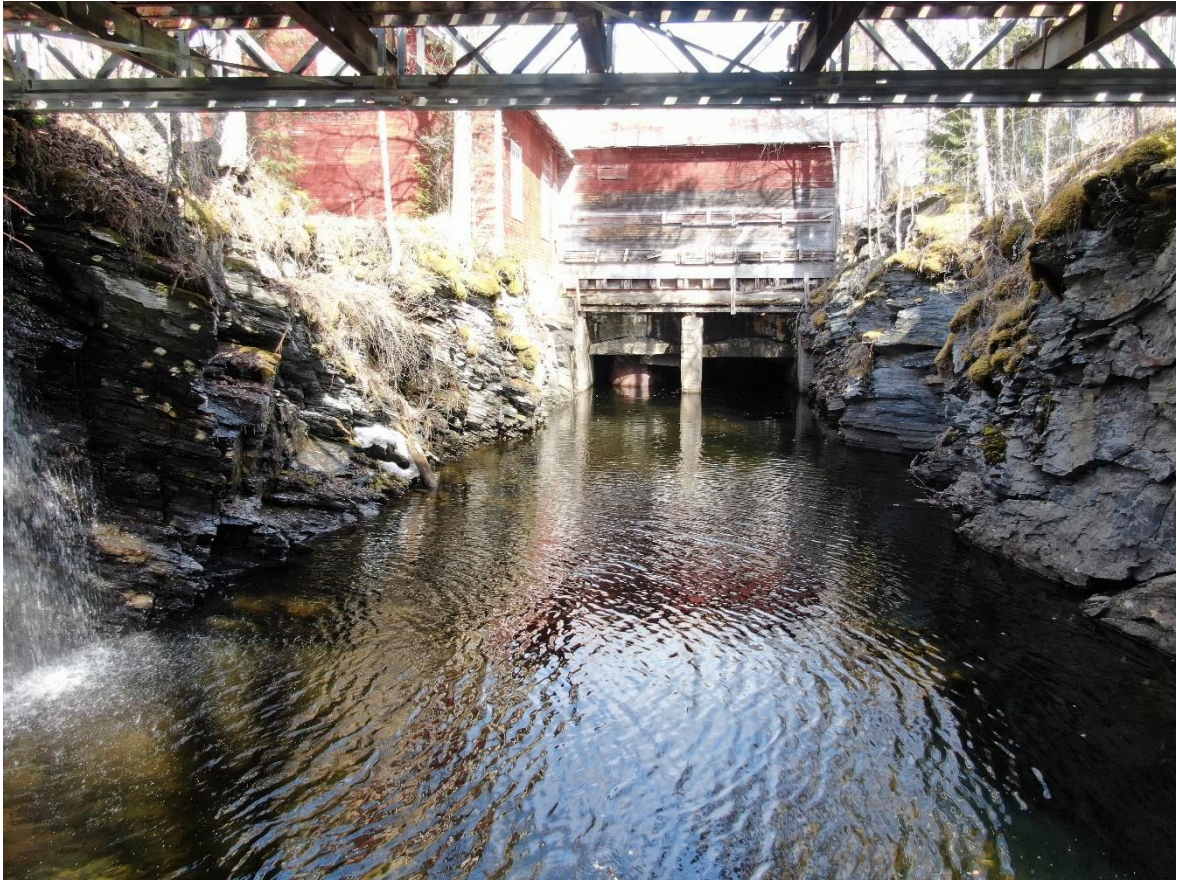
*Figur 18. Utlopp från kraftstationen till utloppskanalen. Kanalens sidor är på bilden fyra meter höga, bredden är 9 meter.*

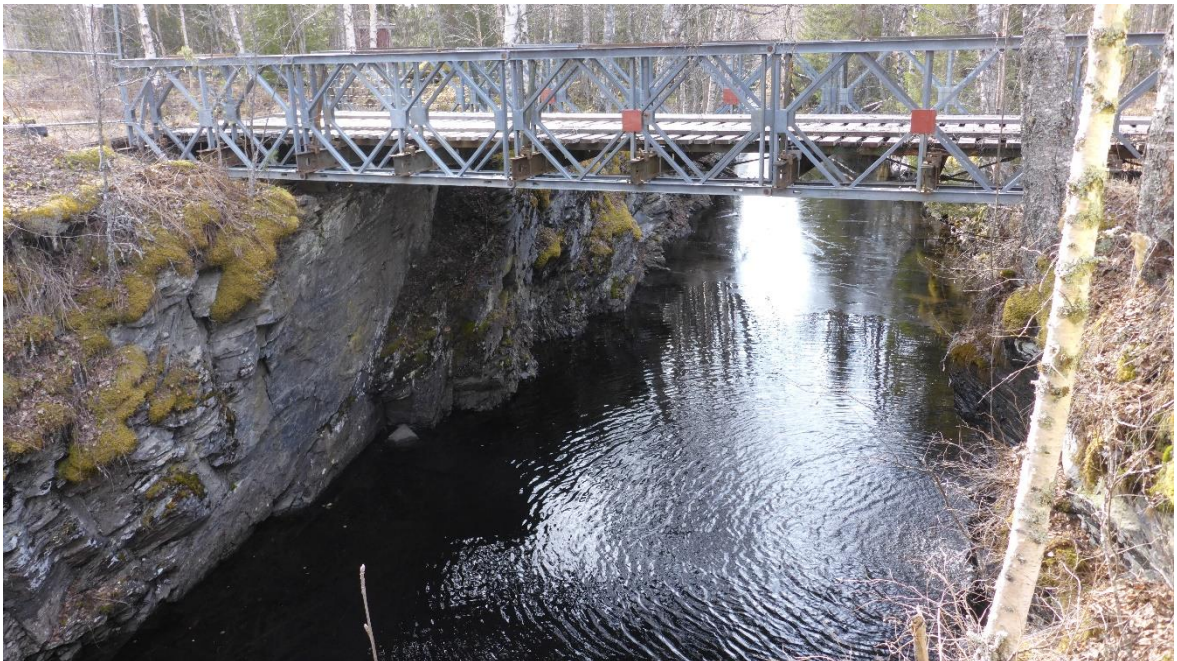
*Figur 19. Bro nedströms kraftstationen. Kanalens sidor är på bilden fyra meter höga, bredden är 9 meter.*

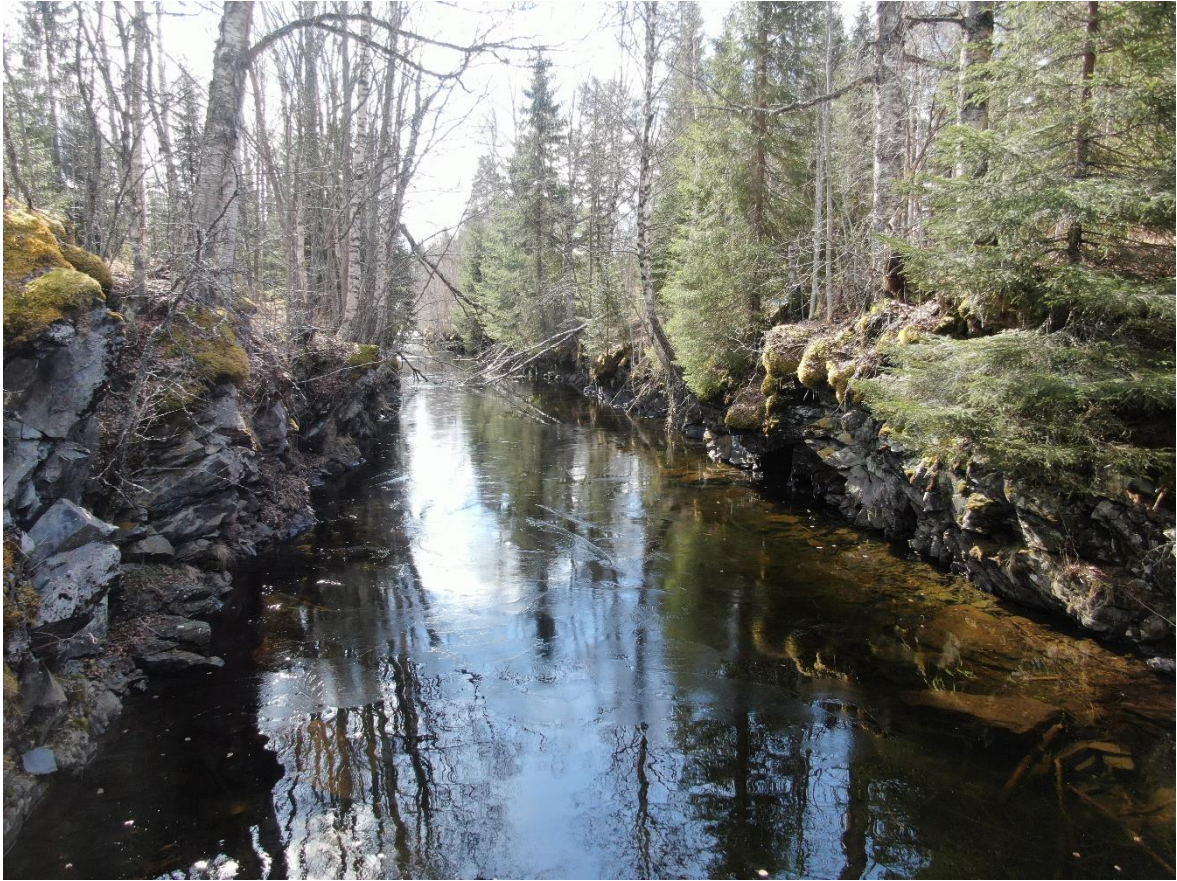
*Figur 20. Utloppskanalen, Lången skymtar i slutet.*

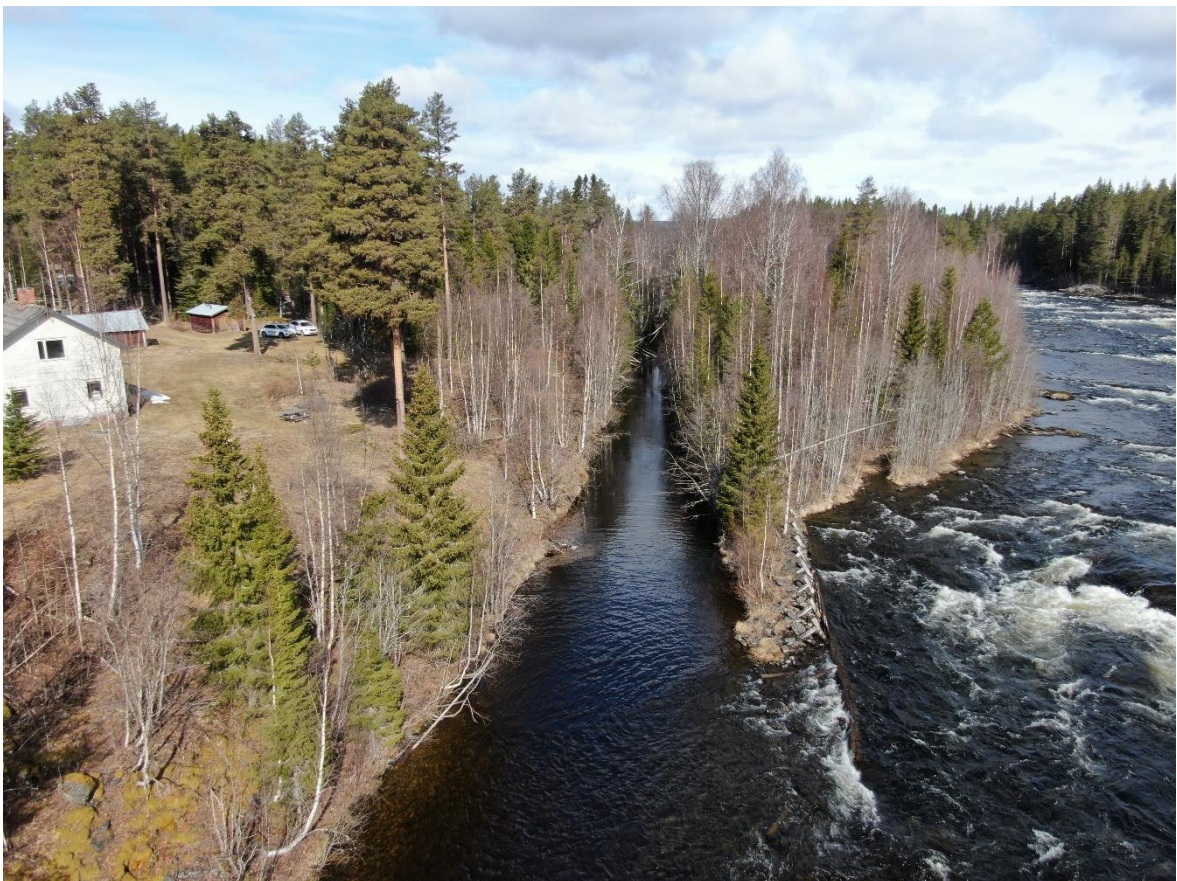
*Figur 21. Uppströmsvy som visar utloppskanalen.*
