Miljökonsekvensbeskrivning

angående anläggande och
borttagning av provisorisk
fångdamm vid Långfors kraftverk

JÄMTKRAFT AB

2011-09-07

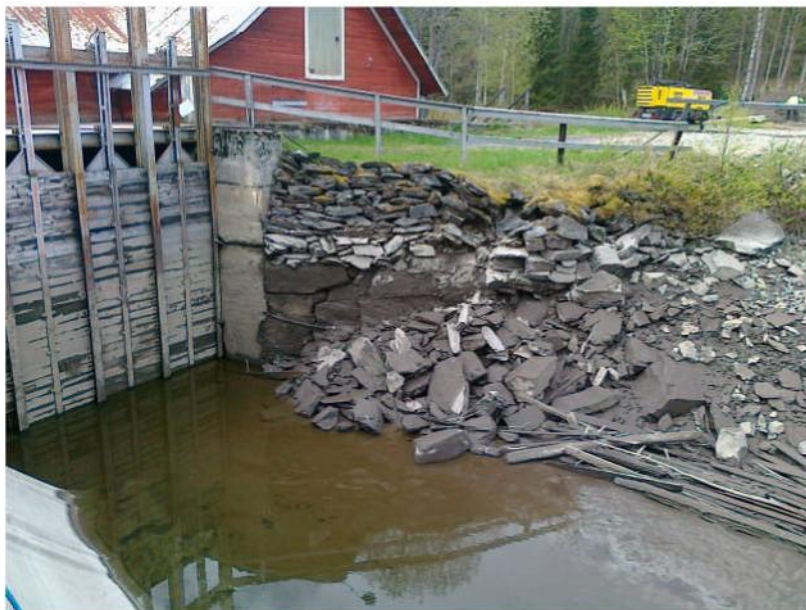
Bild 1 (foto 2010-05-31)

2010-04-27 En sättning upptäckts vid rondning. Situationen bestämdes vara akut. Se bild 1.

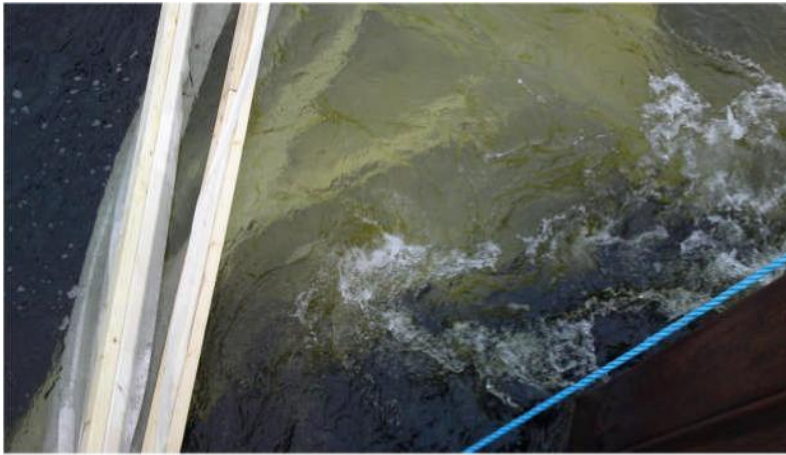
Bild 2 (2010-04-30)

2010-04-28--05-05 Andab och Älvservice etablerar arbetsplatsen och förberedande arbete utförs. Textildukar monteras uppströms fångdammen och längs vänster intagsdel för att omhänderta eventuell grumling. Se bild 2. Dessa besiktigades och godkändes av Jämtkraft.

Dubbel textilduk användes för att omhänderta eventuell grumling. Dukarna monterades uppströms läge för fångdamm och längs vänster intagsdel. Dukarna fästes i botten och hängdes även i vikter. De dubbla textildukarna besiktigades och godkändes av Jämtkraft innan arbete påbörjades.

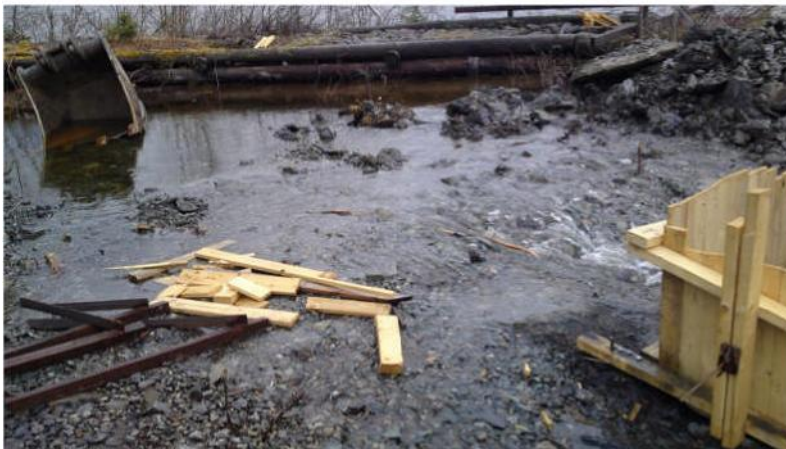
Bild 3 (2010-05-18)

2010-05-18 Stor tillrinning och mycket höga flöden i Långan. Vatten rinner genom stenkista uppströms fångdammen. Se bild 3. Man inser att torrläggning inte är möjlig under rådande förhållanden. Beslut tas om att lägga en tätande jordslits bakom stenkistan i anslutning till spontfångdammen.

De mycket höga flödena i samband med vårfloden 2010 omöjliggjorde torrläggning bakom fångdammen. Detta på grund av ett läckage genom den stenkista som är belägen uppströms och till höger om stålsponten. Därför förstärktes höger anslutning med en slits av tätjord.

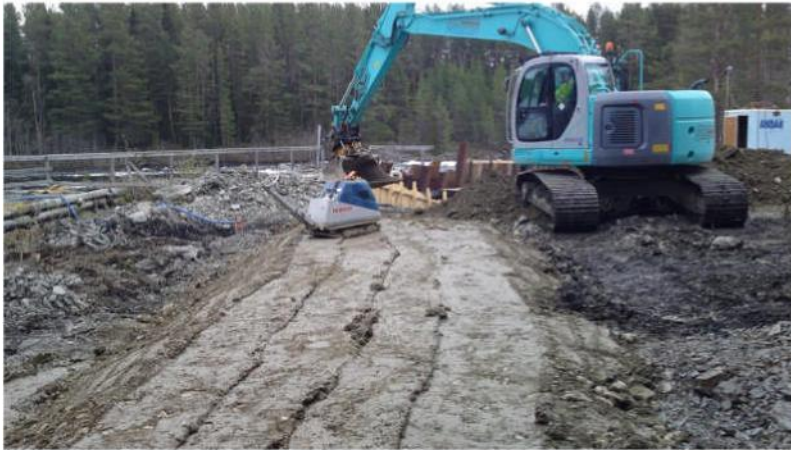
Bild 4 (2010-05-24)

2010-05-18--25 Slits av tätjord läggs nedströms stenkistan. Tätjorden täcks sedan med geotextil, bärlager och förstärkningslager. Se bild 4.

Slitsen av tätjord är c:a 30 m lång. Denna är täckt med geotextil. Ovanpå geotextilen ligger ett bärlager och ett förstärkningslager.

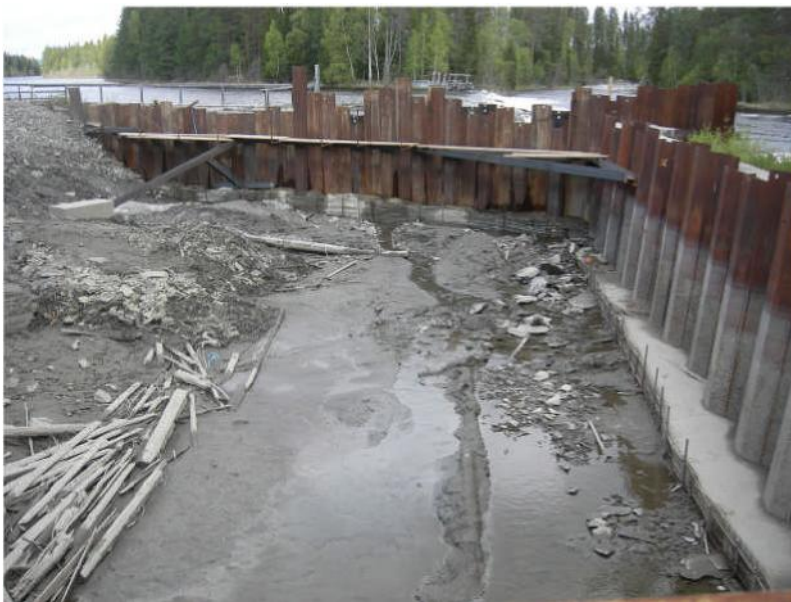
Bild 5 (2010-06-04)

2010-05-31 Området bakom fångdammen torrläggts. Se bild 5.
